## **Sieć Badawcza Łukasiewicz - Poznański Instytut Technologiczny**

ul. Ewarysta Estkowskiego 6, 61-755 Poznań  
tel: +48618504890 • fax: +48618526376 • e-mail: office@pit.lukasiewicz.gov.pl  
<https://pit.lukasiewicz.gov.pl>

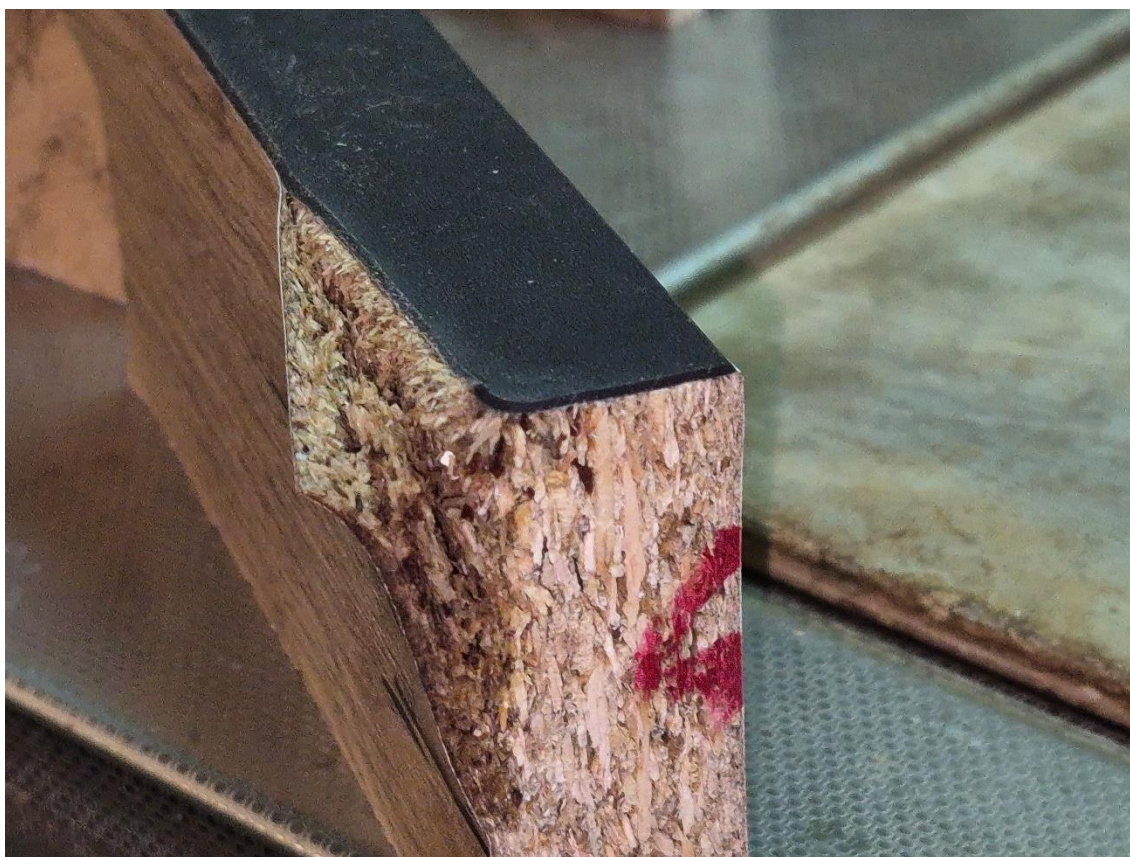
Fot. 5 Przykładowa próbka, po badaniu odporności na parę wodną
